АКТ ОСМОТРА ТРАНСПОРТНОГО СРЕДСТВА

Дата « 25 » Июля 201 3 г.
Марка машины Skoda Fabia II
Год выпуска 2010
Пробег по спидометру 55 тыс. км.
Реальный пробег 55 тыс. км.
Место осмотра: ЮЗАО
Кузов

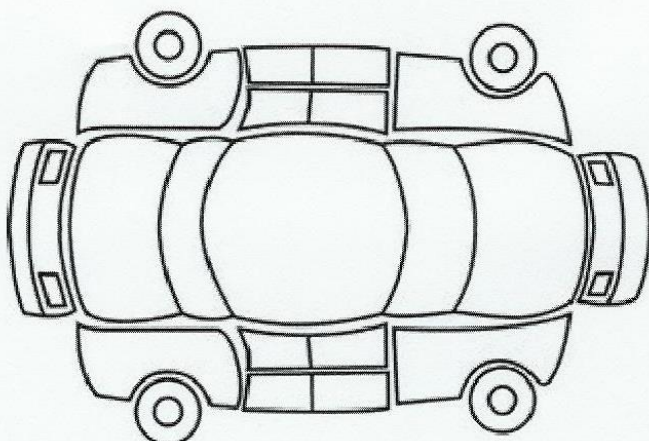
Сколы, вмятины	Небольшие присутствуют, на капоте, лёгкая царапина на задней правой двери
Окрашенные детали кузова	Задняя правая дверь окрашена после царапины острым предметом(без ДТП)
Места сварки	Все места сварки заводские ,без нарушений в заводском исполнении
Вид удара	Без повреждений, не обнаружено
Места шпатлевки	Не обнаружено
Состояние лакокрасочного покрытия	Заводское покрытие , естественный износ после эксплуатации
Замена деталей кузова	Не обнаружено
